Abbaye Sainte Marie de Mureau ; Pargny-Sous-Mureau (Vosges)

Compte rendu
REMPART Région Grand Est
Eté 2017

Date de visite vendredi 30 juin 2017.

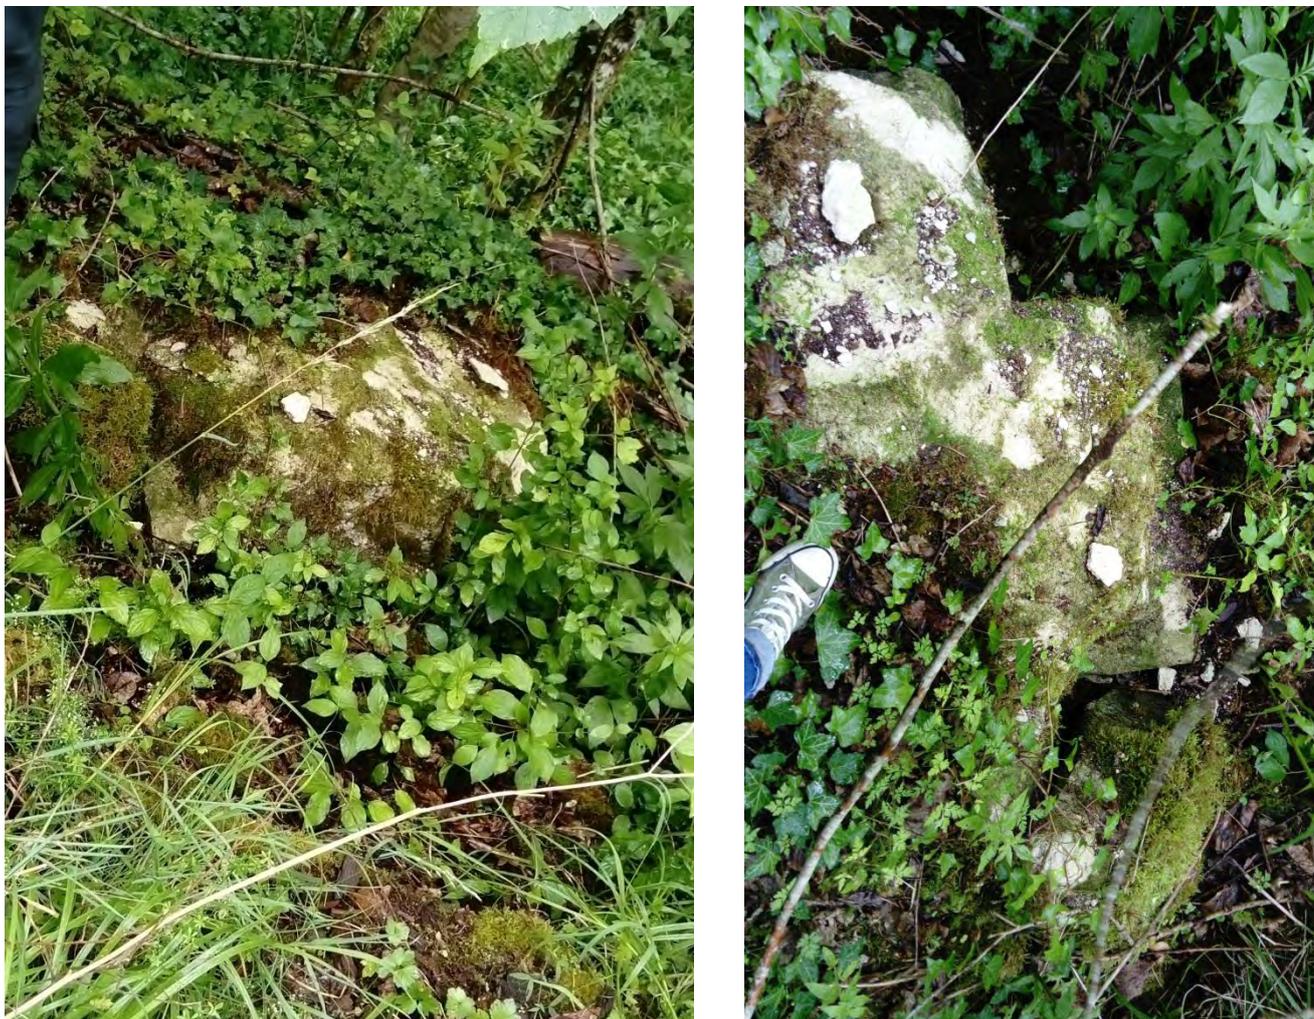
Figure 11 : Base d'un pilier de l'église abbatiale, 2017, photos Luc Burnel et Bérénice Rondot.

A l'origine, le pilier devait être soit composé d'un noyau carré flanqué de colonnes, soit d'un pilier cruciforme de quatre colonnes. La base du pilier devait donc se rapprocher de celles figurées ci-dessous (Fig. 13 et 14, encadrées en rouge)¹⁰. La lisibilité est faussée, du fait de la végétation (mousse, herbes et lierres) et de l'état la pierre calcaire marquée par l'érosion et la porosité.

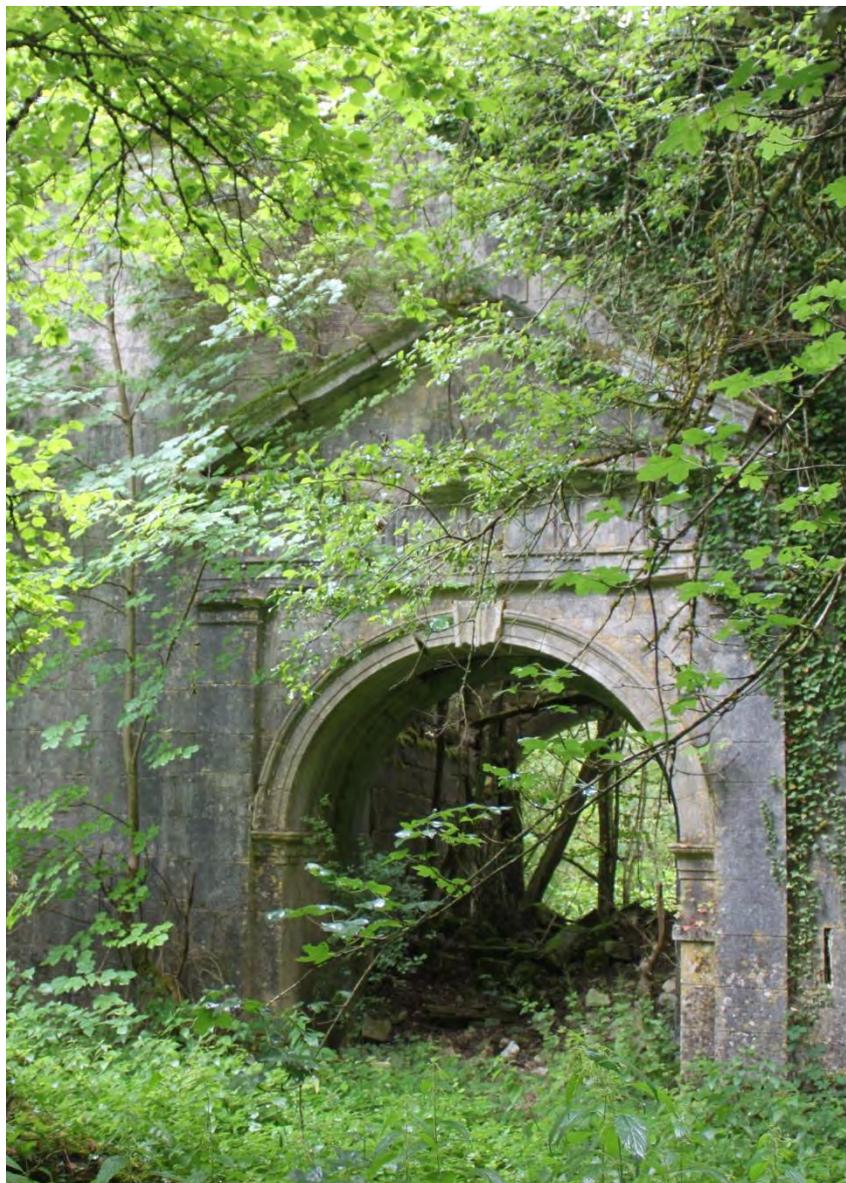
Figure 23 : Photo Luc Burnel, 2017.

Le bâtiment étant laissé à l'abandon, un amoncellement de sédiments et de végétation empêche toute lisibilité sur le monument, surtout à partir du printemps jusqu'en automne. Le niveau de sol d'origine n'est plus visible sur environ un mètre. (Fig. 23 ci-dessous).

Dévégétaliser les maçonneries fera l'objet d'un protocole puisque le site est sensible et présente un risque pour la sécurité des personnes. Toute intervention mal appropriée pourrait être irrémédiable. Il serait aussi intéressant pour la visibilité du site, de retrouver le niveau d'origine des murs et de la Porterie.

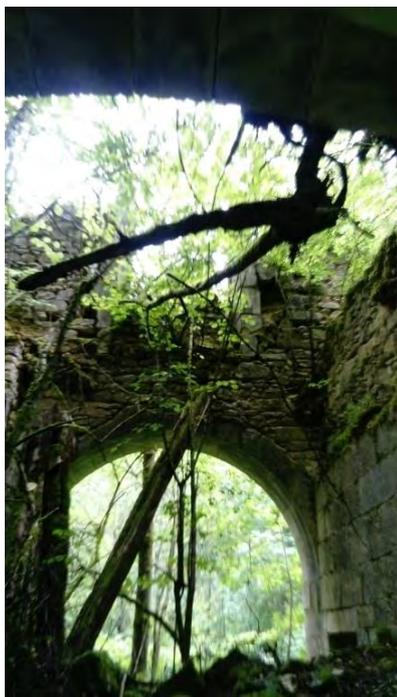
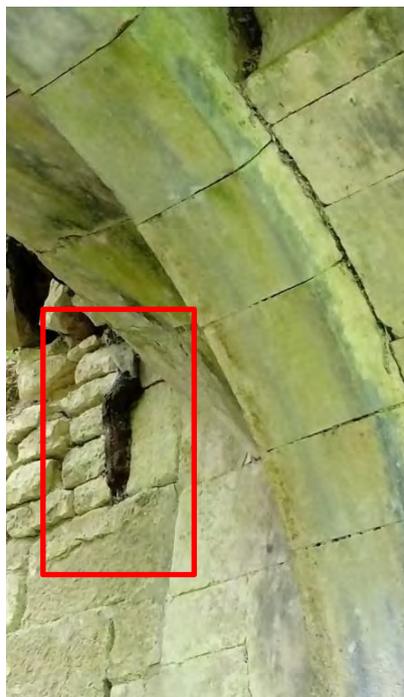
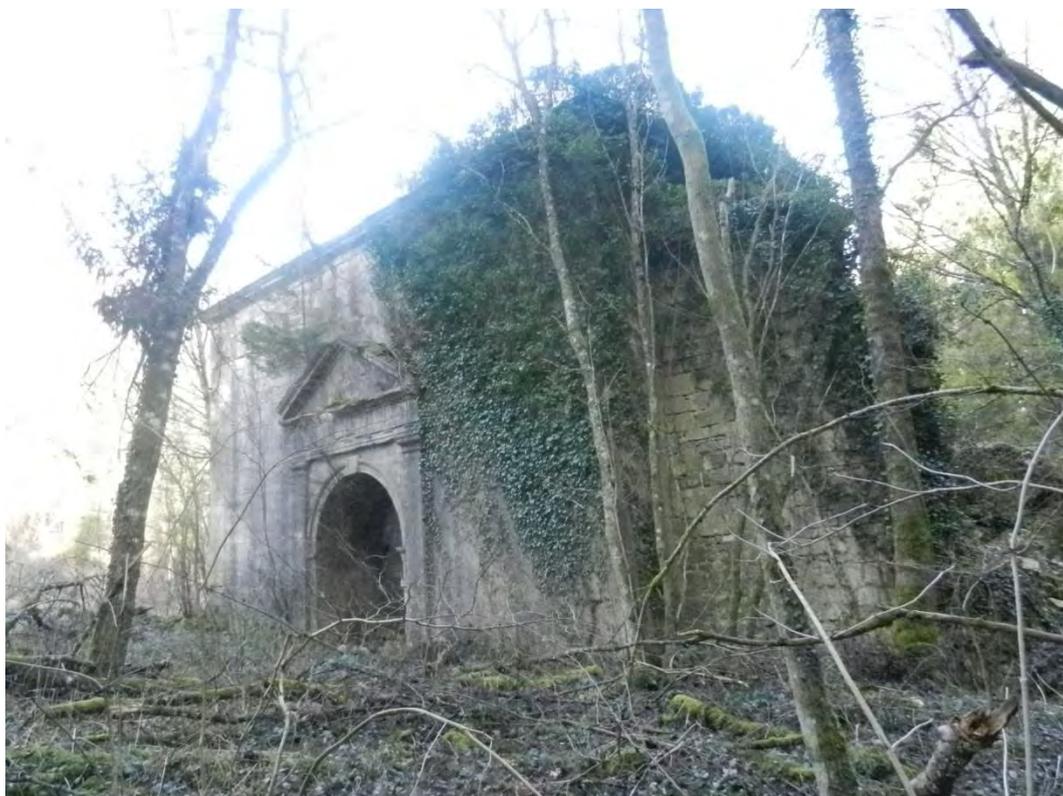
De manière générale, l'état des maçonneries révèle une absence de mortiers et de joints, accélérant ainsi le processus de dégradation et la perte de pierres. Un non-entretien depuis plusieurs dizaines d'années a favorisé le développement de la végétation, principalement celle de type racineux, remplaçant ainsi les mortiers et joints. Les murs encore en élévations ne tiennent donc en majorité que par la présence des branches et racines. A cela, on peut ajouter l'humidité constante qui a favorisé le développement de la végétation et détérioré les maçonneries.

Figures 24 : Etat des maçonneries, omniprésence de la végétation. Photos Bérénice Rondot 2017 et J.M Langard. 2015-2016.

Dans un premier temps, les abords seront à dégager, le plus judicieusement en hiver. Puis, entre autres travaux, couper le lierre à la racine pour éviter un plus ample développement.

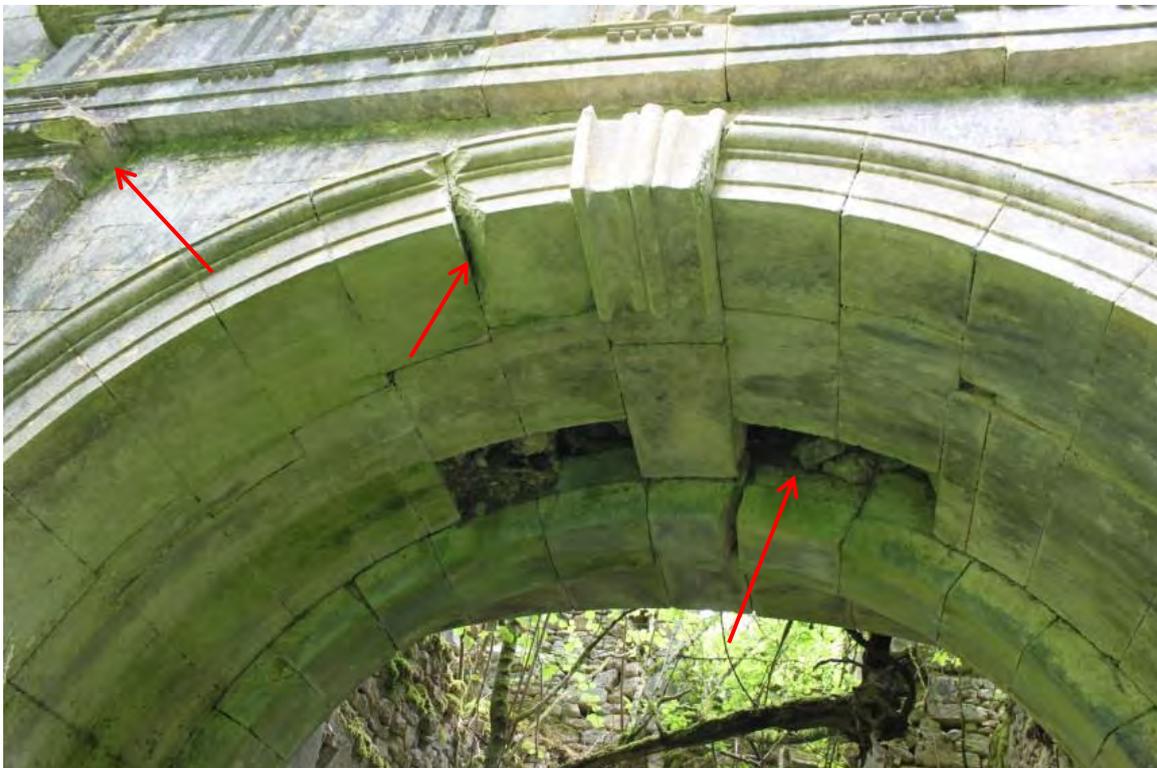
Figure 25 : Photo Luc Burnel, 2017.

Une grande partie des pierres souffre de l'érosion, de fissures, de cassures et de la mousse, notamment sur les éléments remarquables du portail. Certaines pierres sont absentes, cependant il est prévisible qu'on les retrouve à terre. (Fig 25).

Reprise des maçonneries après dévégétalisation et mise en sécurité. Méthodologie de travail à établir en temps et en heure. Travaux à mener avec un souci de respect patrimonial, particulièrement dans l'utilisation de matériaux adéquats et respectueux du bâti déjà existant.

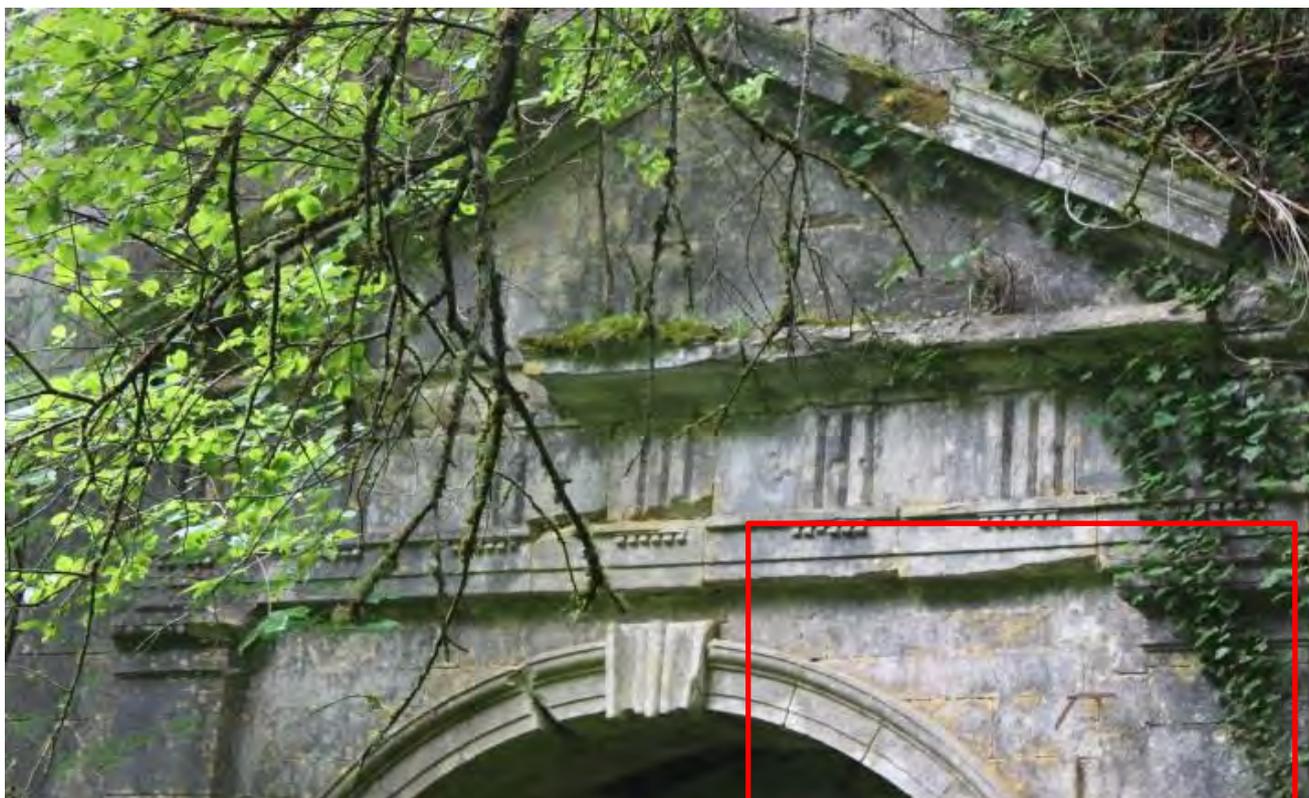
Des champignons comme des lichens et parmélies des murailles, champignons de couleur jaune (pathologies secondaires) sont aussi présents. (Fig. 26).

Figure 26 : Cadre rouge, présence de « parmélies des murailles », photo Luc Burnel, 2017

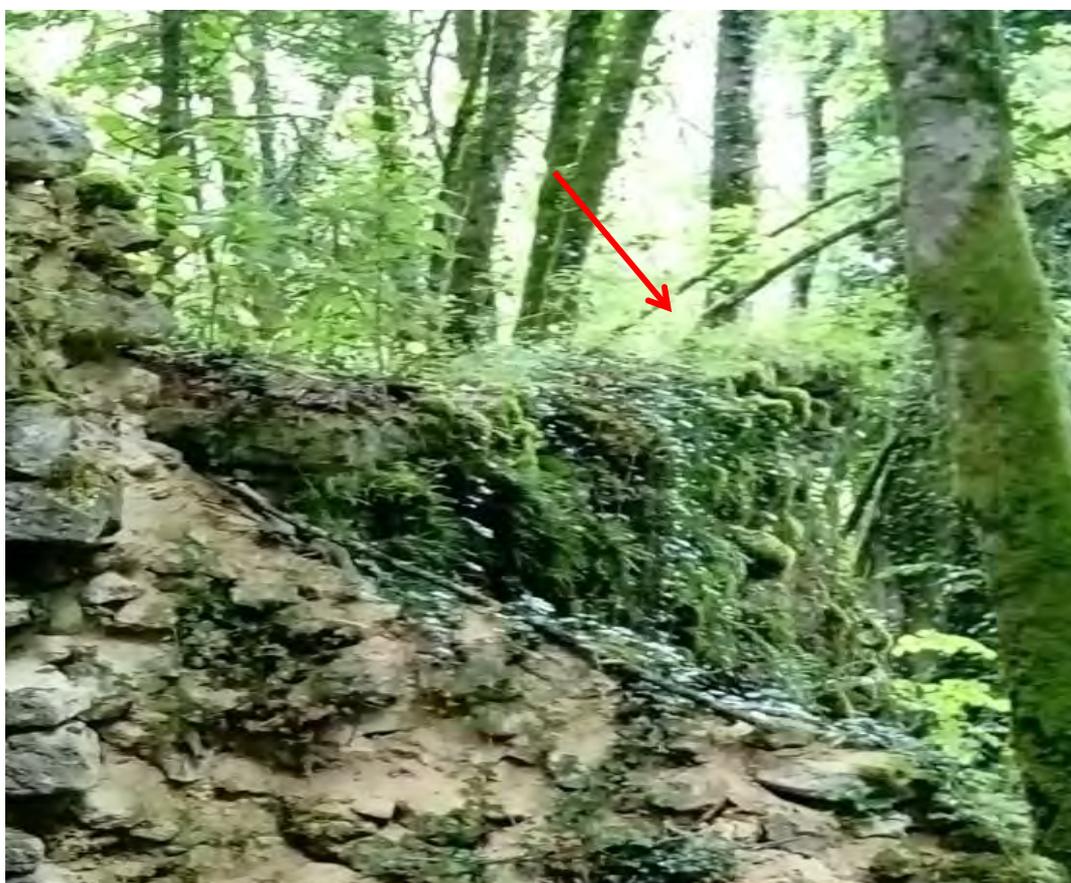
Figure 32 : Mur A, photos Bérénice Rondot 2017

Le parement intérieur, côté est, est illisible car la végétation a envahi les maçonneries. Les moellons sont recouverts de mousse et le parement totalement par le lierre. Ainsi, les joints ne semblent plus être présents. (Fig. 32 ci-dessous, flèche rouge).

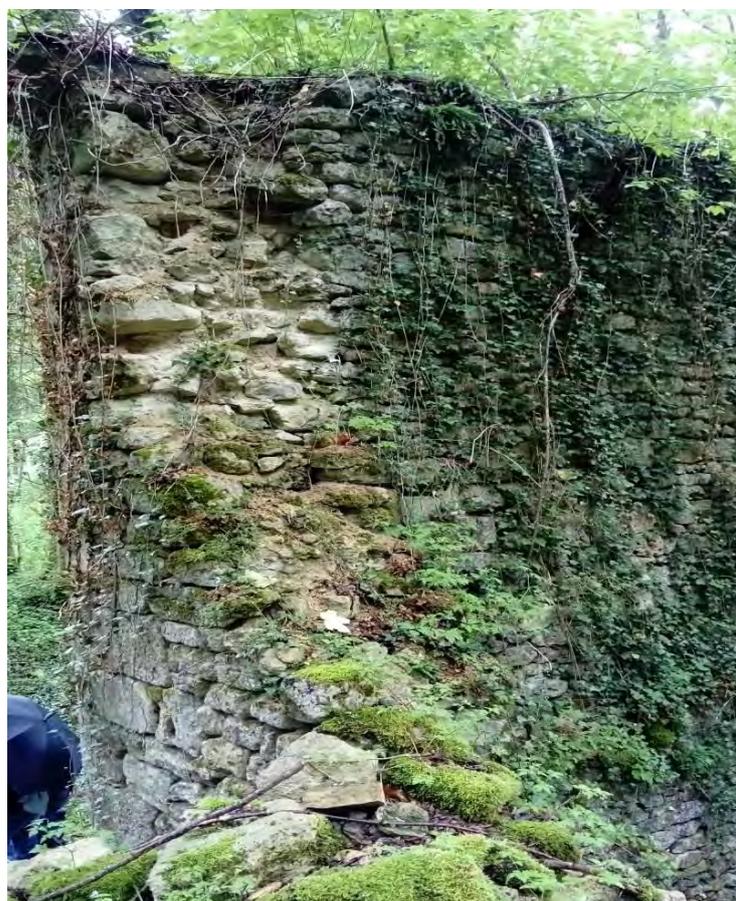
Figure 34 : Parement intérieur et éboulements récents, Photo Bérénice Rondot 2017

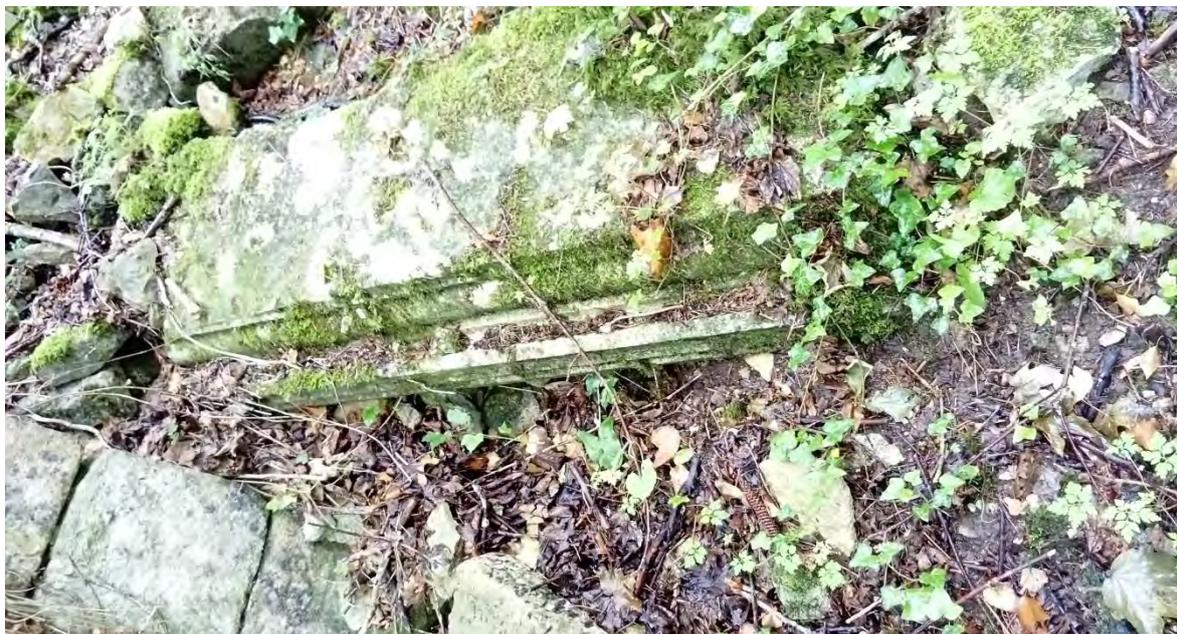
Le mur est couronné d'une corniche moulurée (identique à celle du mur A). Cependant, signe de la fragilité des arases du mur, on peut voir qu'à son pied, une partie de la corniche est tombée. (Fig. 35, ci-dessous).

Figure 35 : Corniche du mur B, au sol, photo Bérénice Rondot, 2017

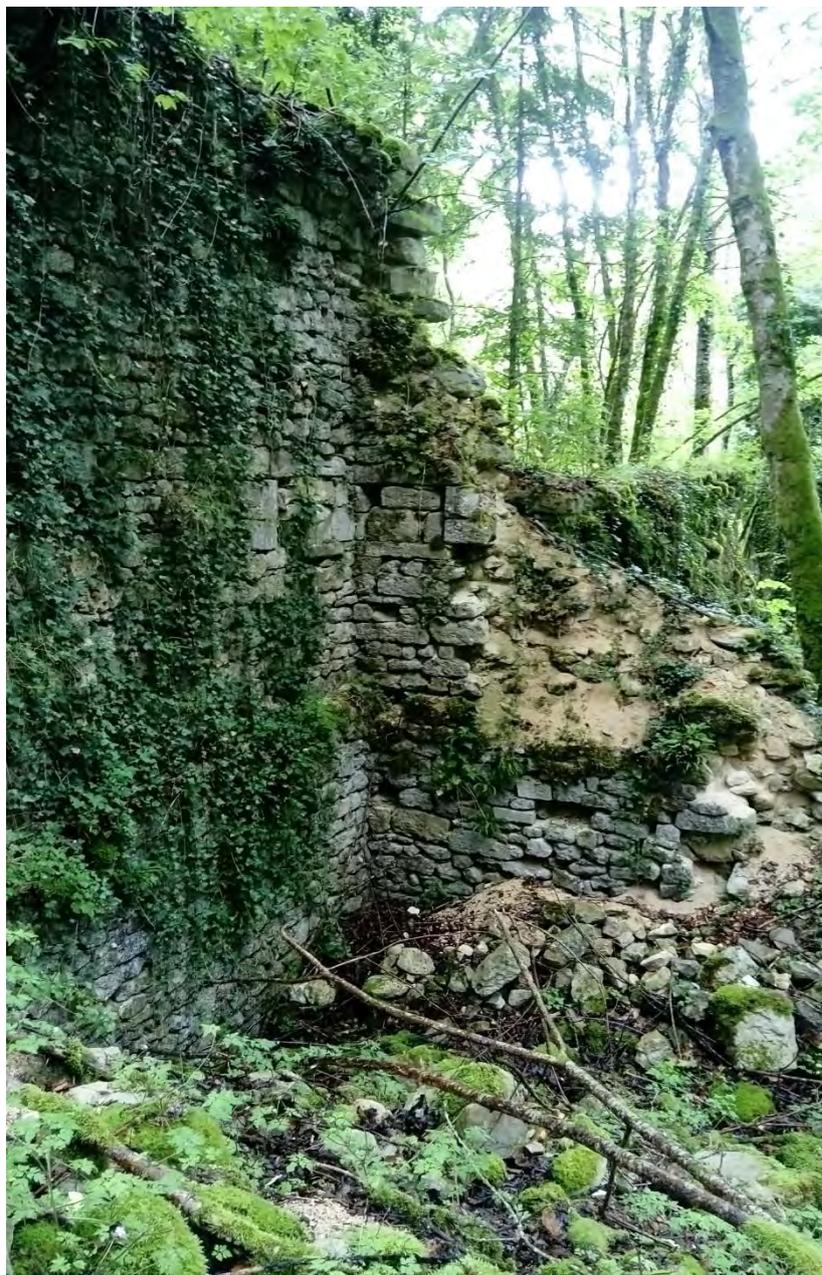
Figure 37 : Parement intérieur du mur B, Photos Bérénice Rondot, 2017.

Une végétation omniprésente (racineux de type lierre) a accéléré la fragilité des parements intérieurs. Cela est illustré par des éboulements qui semblent très récents, d'où l'importance de stabiliser la ruine le plus rapidement possible. Il reste un mortier partiel mais celui-ci n'a plus de résistance mécanique. Les eaux de pluie et l'humidité ont raviné les mortiers et joints, et le non-entretien a favorisé leurs disparitions. D'ailleurs, le morceau de corniche retrouvé au pied du mur prouve cette fragilité, mais, il est important de conserver cet élément pour des chantiers futurs. Les maçonneries ne sont donc pas stabilisées.

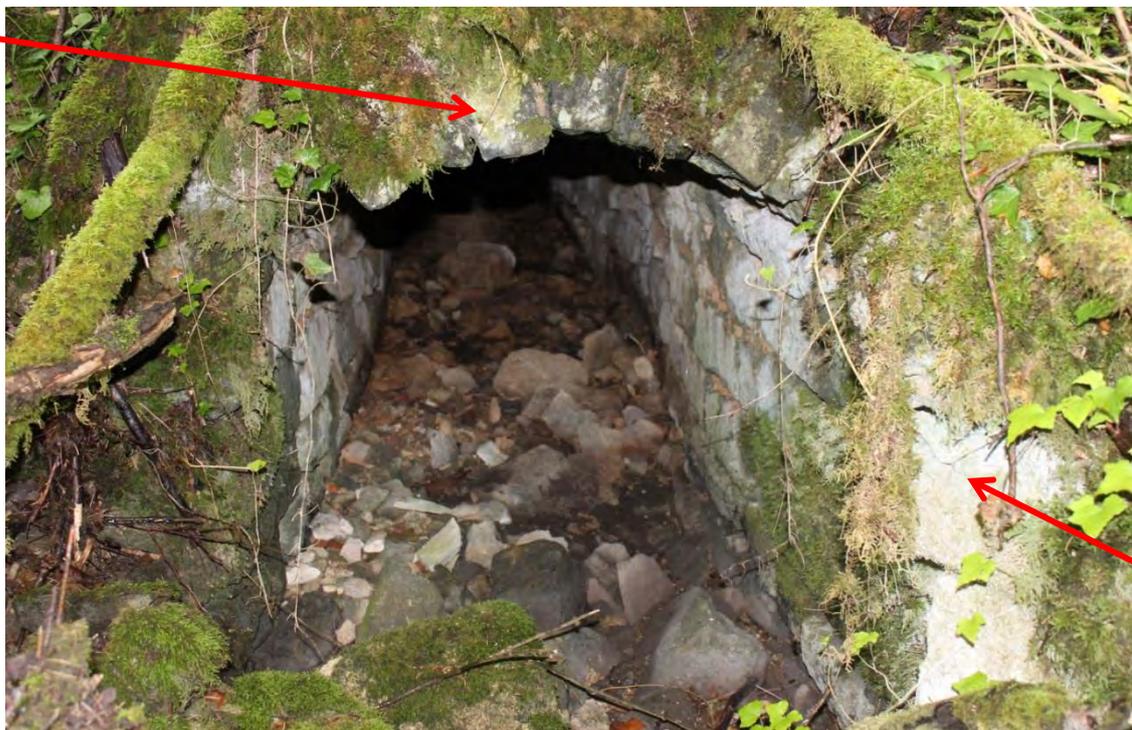
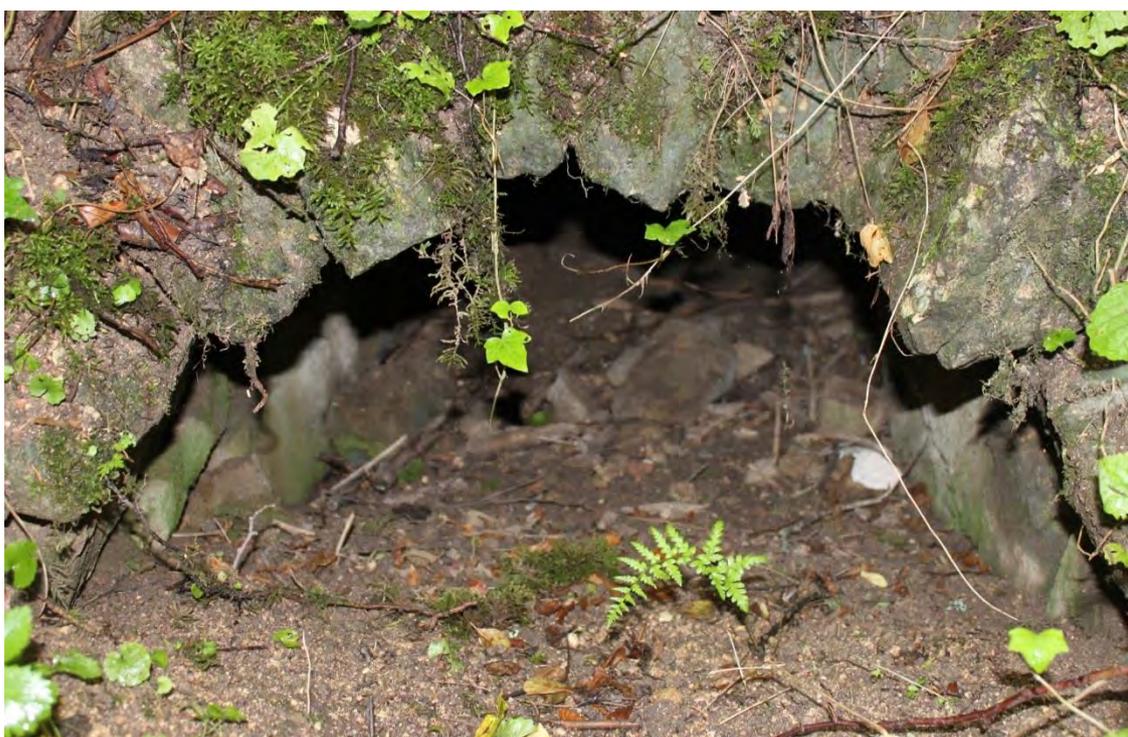
On relève un bon état de conservation des éléments vus (30 juin 2017), notamment des mortiers. Toutefois, on peut remarquer des départs de lierres et la présence de mousse.
