Abbaye Sainte Marie de Mureau ; Pargny-Sous-Mureau (Vosges)

Compte rendu
REMPART Région Grand Est
Eté 2017

Date de visite vendredi 30 juin 2017.

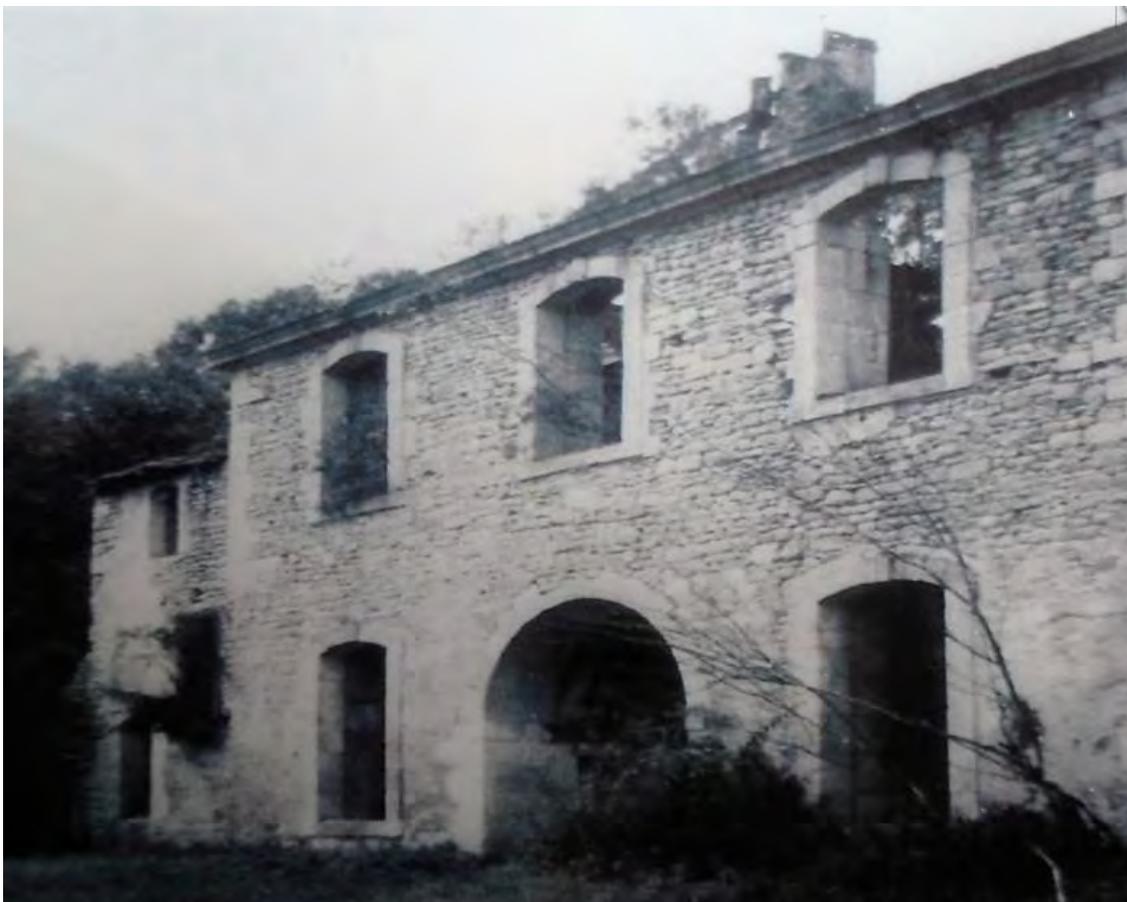
Vers 1950⁶, la Porterie est victime d'un incendie, occasionnant des dégâts très importants notamment de la toiture, totalement détruite, les pompiers étant arrivés trop tard. Il en est résulté un abandon du bâtiment (Fig.9), sans aucun entretien quelconque jusqu'à aujourd'hui, ce qui explique l'état existant.

Figure 9 : La Porterie après l'incendie, documents de l'association « Pargny Vie et Patrimoine ».

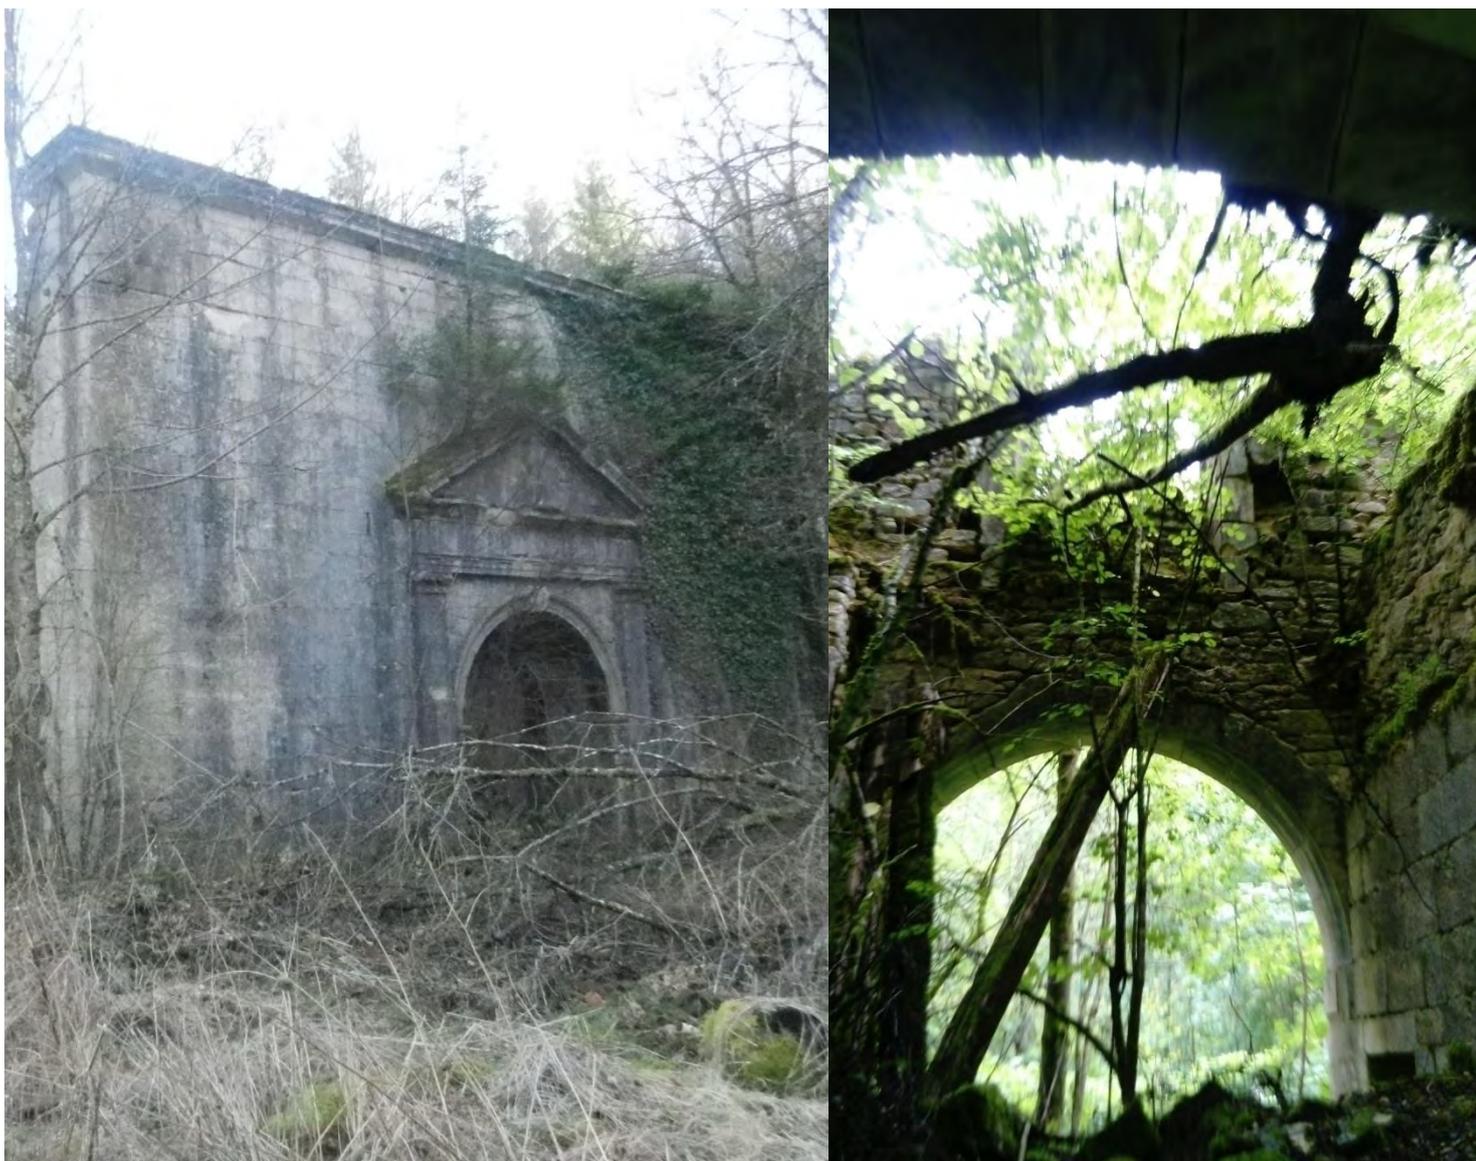
En élévation, la partie à l'ouest semble nous être parvenue dans son état d'origine, avec le portail et la porte au premier niveau, ainsi que la corniche soulignant l'arase d'origine des murs. Pour l'élévation est, ce qui est conservé se résume seulement au premier niveau avec la porte, puis le début du deuxième : nous pouvons encore apercevoir l'appui et le début des jambages d'une ouverture donnant à l'est, au-dessus de la porte. (Fig. 17, ci-dessous).

Figure 16 : A droite, la « Porterie » côté ouest. A gauche, l'intérieur de la « Porterie » vue vers l'est. Photos Jean-Michel Langard 2015-2016, Bérénice Rondot 2017.

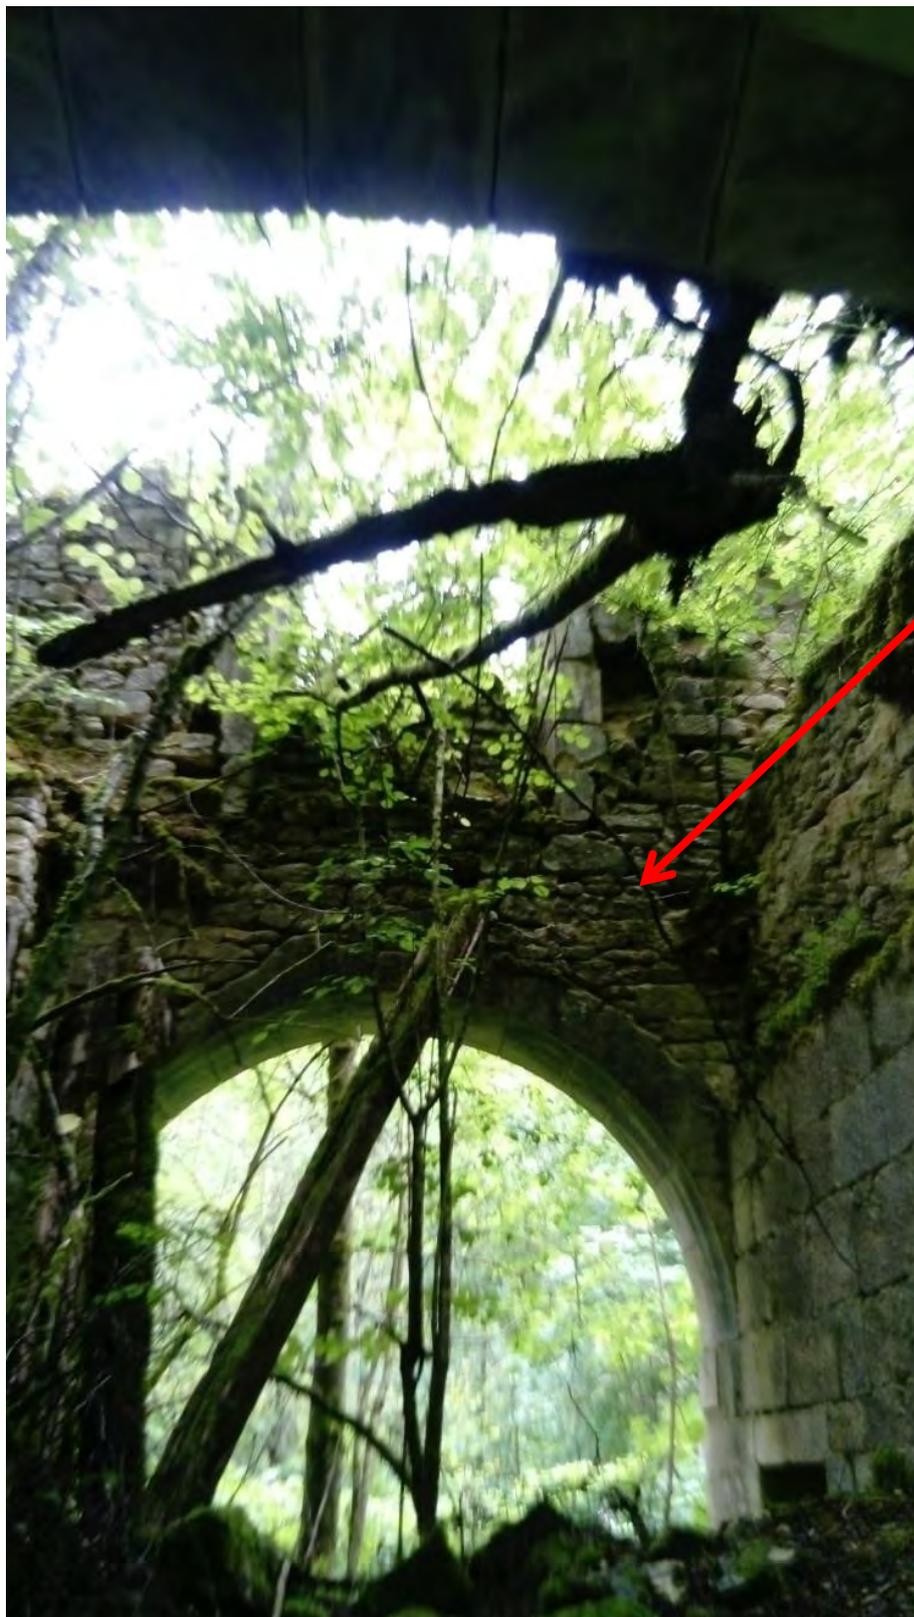
L'élévation intérieure est, maçonnée en moellons de moyens et gros appareils de calcaire a des assises plus ou moins alignées et irrégulières. (Fig. 22 et flèche rouge).

Figure 22 : Elévation intérieure Est, Photo : Bérénice Rondot, 2017.

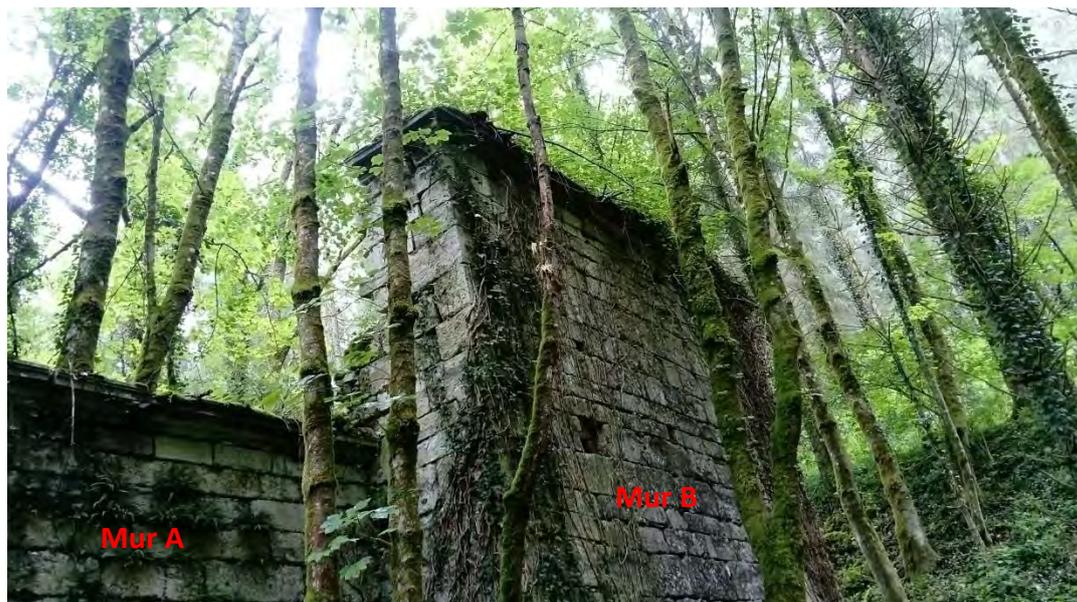
Figure 27 : Les murs A et B, photo Bérénice Rondot, 2017.

Les deux murs subsistants sont mitoyens et alignés (du nord au sud) et de hauteurs différentes. On retrouve aussi les soubassements d'un bâtiment de plan rectangulaire, au pied du mur A (extrémité Nord). Les deux murs mitoyens correspondent à la fois aux murs d'enceinte de l'abbaye, car aveugles mais aussi selon les plans cadastraux du 19^e siècle¹⁴, aux murs gouttereaux de deux bâtiments. (Fig. 28 et 29).

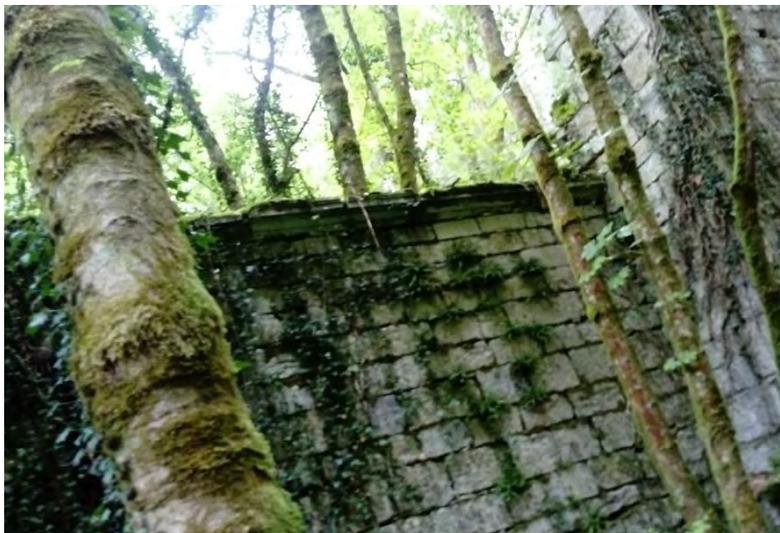
Celui-ci présente une maçonnerie composée de deux parements. Le parement extérieur à l'ouest est en pierres de taille de calcaire, avec des assises alignées et irrégulières. Puis l'élévation est couronnée par une corniche moulurée.

Figure 31 : Mur A, photo Bérénice Rondot, 2017.

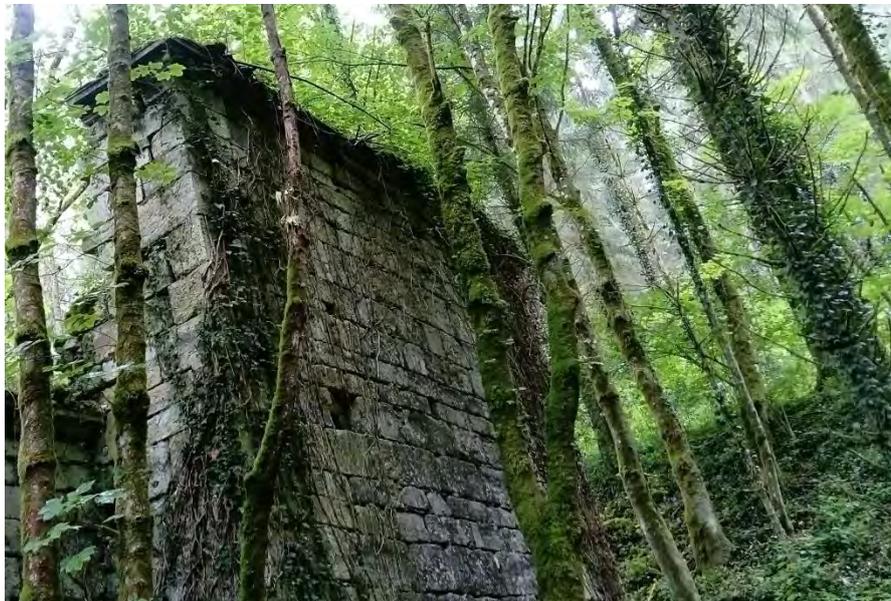
Le mur B présente une maçonnerie composée de deux parements. Le parement extérieur est en pierres de taille de calcaire, élevé en assises alignées et irrégulières. A contrario le parement intérieur est en moellons de petits, moyens et grands appareils.

Figure 33 : Parement extérieur, mur B, photos Bérénice Rondot 2017.

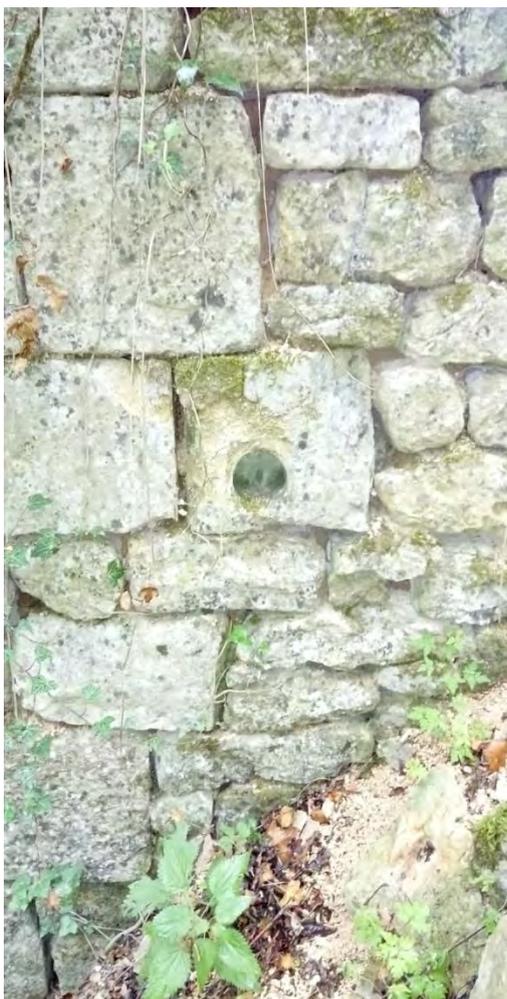
Figure 36 : Curiosité au niveau du pignon du mur B, photos Bérénice Rondot 2017.

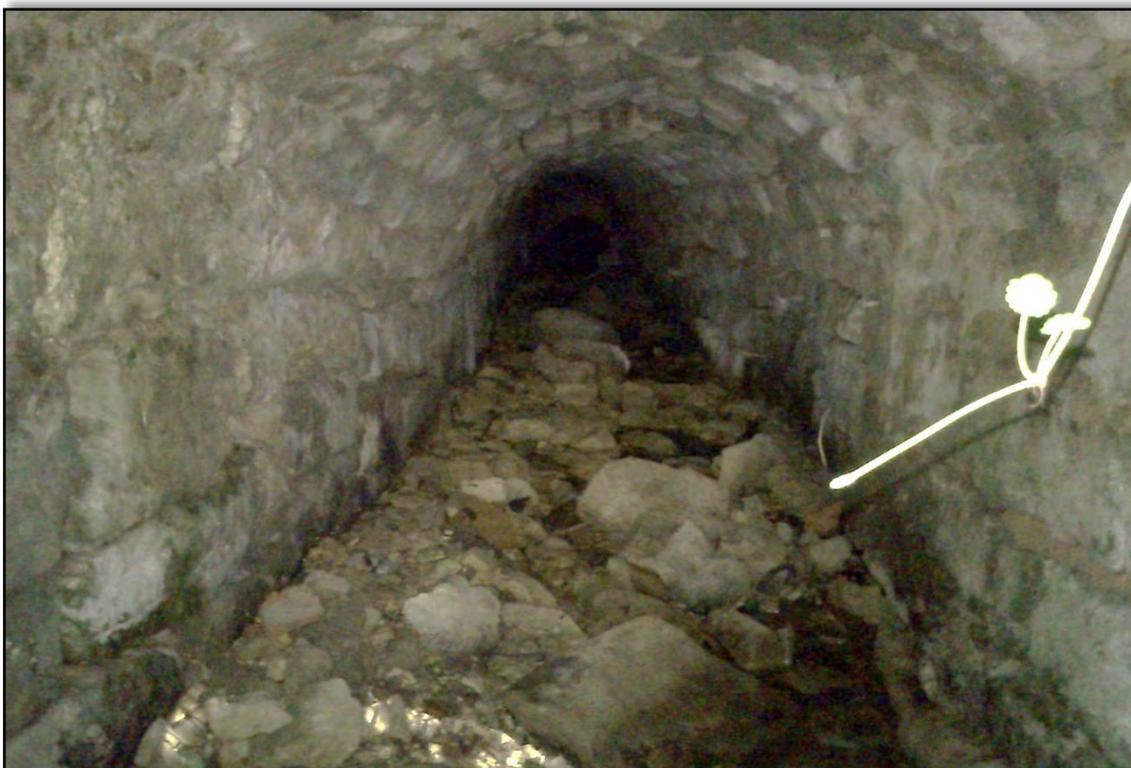
On relève un bon état de conservation des éléments vus (30 juin 2017), notamment des mortiers. Toutefois, on peut remarquer des départs de lierres et la présence de mousse.

Figure 40 : Le souterrain, vue intérieure, photo de l'association « Pargny vie et patrimoine ».
